## O acúmulo de pequenas mudanças levou a uma explosão

Novembro de 2018

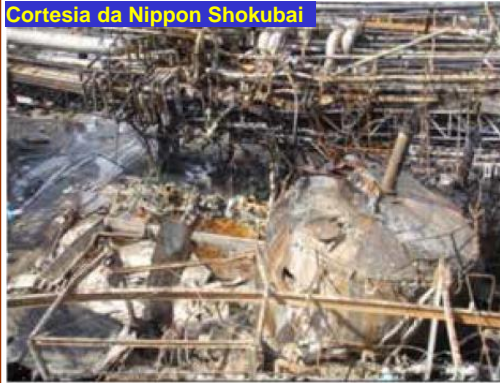
Em Setembro de 2012, em uma instalação industrial em Himeji, Japão, ocorreu uma explosão seguida de incêndio de um tanque de teto fixo contendo 70 m<sup>3</sup> (18,500 US gal) de Ácido Acrílico (AA). Houve uma fatalidade, um bombeiro. 36 pessoas se feriram – 2 policiais, 24 bombeiros e 10 trabalhadores da instalação. O tanque ficou destruído e as instalações próximas sofreram danos significativos (Foto 1). Não houve impactos maiores para a vizinhança e para o meio-ambiente.

No momento da explosão, estava sendo realizado um teste na coluna de destilação a jusante, que requeria interromper a alimentação a partir desse tanque. O nível do tanque aumentou gradualmente até o seu nível de operação original. Sem o reciclo para o topo do tanque, o AA acima das serpentinas de arrefecimento não era misturado e arrefecido. A temperatura do AA que entrava estava abaixo da temperatura de polimerização e o AA continha inibidor de polimerização. Todavia, a temperatura no tanque aumentou, especialmente no topo. O tanque eventualmente sobrepresurizou e explodiu.

Figura 1: Tanque de AA destruído

- Nunca efetue mudanças na sua instalação, mesmo aquelas mudanças que julgue pequenas, sem seguir os procedimentos de Gestão de Mudança (MOC) da sua instalação.
- Quando detectar alguma mudança na sua instalação, questione se houve uma análise de MOC. Se houve, e não tiver sido informado sobre a mudança, fale com seu supervisor. Você sempre deve ser informado sobre mudanças na sua instalação que tenham impacto no seu trabalho.
- Se algo estiver diferente da operação normal, confirme os procedimentos de operação ou pergunte ao seu supervisor sobre o que fazer.
- O acúmulo de pequenas mudanças pode causar um incidente com graves consequências. Todas as pequenas mudanças devem ser identificadas e os riscos de todo o sistema devem ser analisados e adequadamente gerenciados.

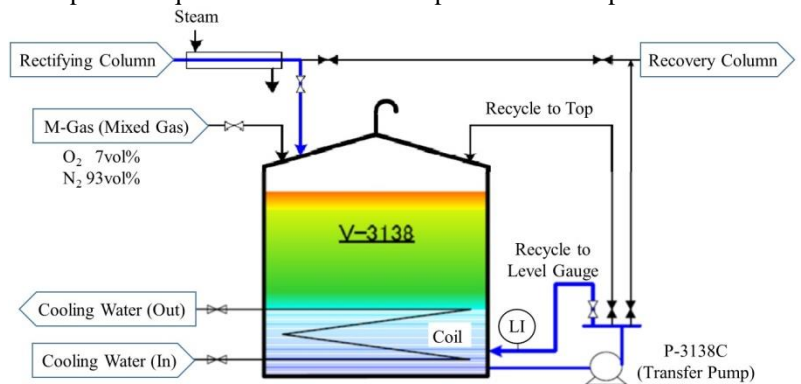
O tanque fornecia armazenagem intermediária entre duas colunas de destilação de purificação de AA. Originalmente o tanque era usado em sua capacidade máxima. O conteúdo era arrefecido e misturado através de recirculação de fundo para o topo. Mais tarde, o nível normal de operação foi reduzido para um nível abaixo da serpentina de arrefecimento. O conteúdo deixou de ser recirculado para o topo do tanque, em vez disso passou a ser recirculado para um bocal perto do fundo, que também era usado para um indicador de nível (Desenho 2).

Desenho 2: Apenas o fundo do tanque estava arrefecido, o líquido acima ficou quente

- A remoção de um purgador de vapor tornou o controle de temperatura pouco confiável.
- A camada superior deixou de ser misturada com AA mais frio e mantinha-se quente devido ao AA admitido.

- Existem duas auto-reações exotérmicas do AA – dimerização e polimerização. O inibidor de polimerização não para a reação de dimerização. Testes mostraram que o calor da dimerização aumentou a temperatura suficientemente para provocar uma reação de polimerização descontrolada.

- O risco da liberação de calor da dimerização não foi reconhecido, logo a recirculação para o topo não foi retomada.
- O tanque não tinha indicador de temperatura. A primeira indicação de que havia um problema foi a observação de vapores de AA escapando pelo vent do topo do tanque.
