Detalhes são importantes para a Segurança de Processo!

Março de 2015

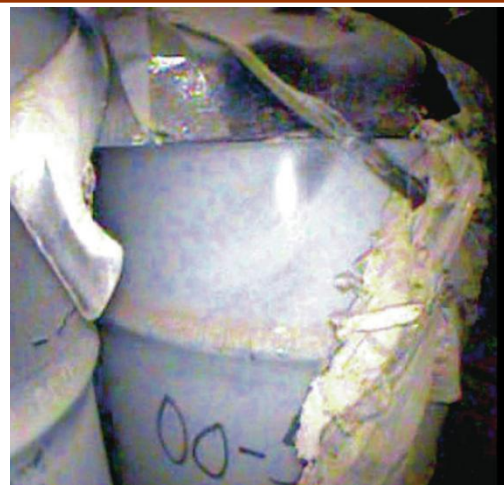
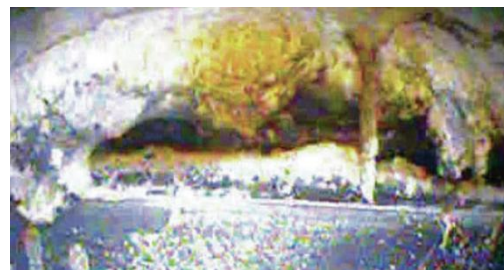
Houve uma reação exotérmica em um tambor de resíduos radioativos em um depósito de resíduos nucleares. O tambor se rompeu, liberando pequenas quantidades de radiação, expondo outros tambores de resíduos a temperaturas elevadas e contaminando 20 trabalhadores com baixos níveis de radiação. Outros tambores contendo resíduos similares também podiam estar com risco de rompimento. As operações tiveram de ser interrompidas e os custos para recuperação devem alcançar vários milhões de dólares.

Uma reação química ocorreu no tambor, que continha resíduo ácido e materiais oxidantes incluindo sais de nitrato, bem como um absorvente orgânico. Essa mistura pode reagir gerando aumento de temperatura e pressão.

Ainda que a determinação final das causas não tenha sido estabelecida, notícias de jornais indicam que um erro de digitação em uma revisão pode ter resultado na utilização do absorvente errado! O procedimento revisado estabelecia especificamente que um absorvente **orgânico** devia ser utilizado, quando deveria ter sido especificado um absorvente **inorgânico** (um absorvente a base de argila). O erro não foi identificado e o absorvente errado utilizado, resultando no acidente. Detalhes são importantes! Aquelas duas letras, “o” e “n”, fazem toda a diferença nas características do material absorvente!
